# REPORTE DE ESTADO DE LA EMERGENCIA: ANÁLISIS GENERAL DE MEDIDAS DE CONTENCIÓN DERRAME DE HIDROCARBUROS SECTOR LIZAMA

**Alcaldía Municipal  
Barrancabermeja**

**FECHA DEL REPORTE: 22 DE MARZO**

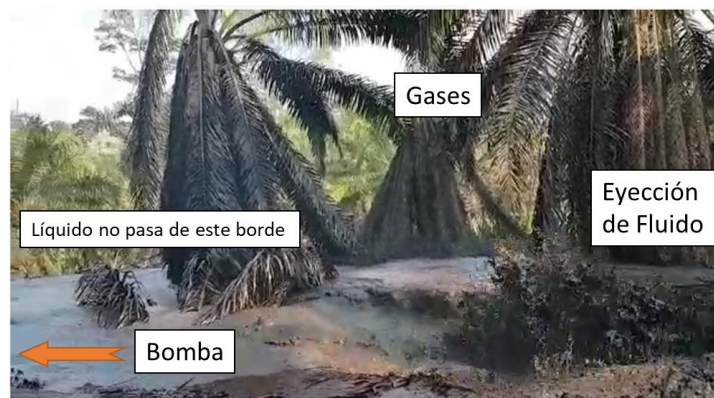
*Figura 1. Apariencia del punto de emisión a 22 de Marzo*

En el punto de emisión se observó el colapso del suelo alrededor del punto de eyección de fluidos, generándose una caldera de unos 20 m<sup>2</sup>, en la cual se acumula agua, lodo, aceite en temperaturas reportadas alrededor de 60-70°C.

Se preserva la presión de afloramiento observado por el burbujeo, sin poder cuantificarse si el caudal de emisión ha aumentado o disminuido, aunque la impresión general a partir del 18 de marzo es de aumento respecto al estado inicial el 13 y 14 de marzo donde el afloramiento se comportaba a manera de geyser.

- 4.6. Se insiste en la importancia de caracterizar las fases líquida y gaseosas de los fluidos generados en el afloramiento, así como de las depositadas aguas abajo y en contenedores, debido a la importancia de entender los potenciales efectos que puedan tener sobre la salud humana.

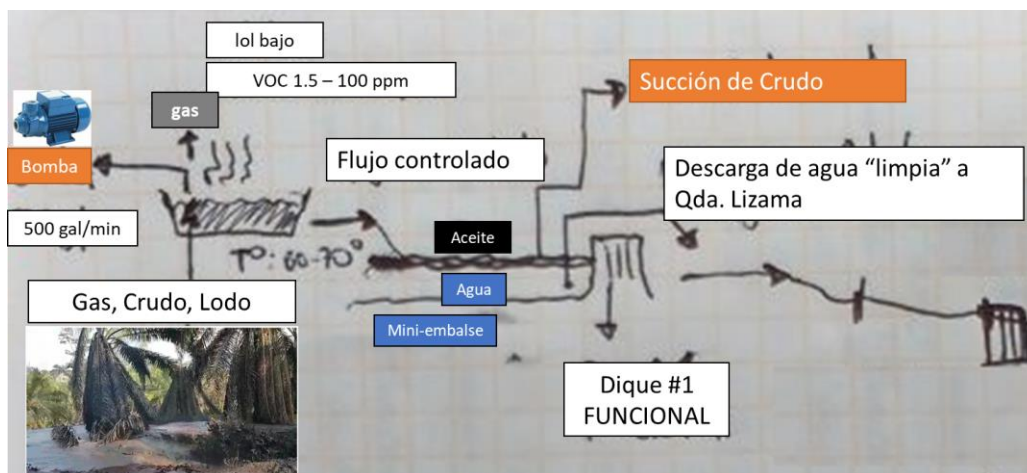
*Figura 2. Esquema General de Control en la Fuente*

Al momento de la visita se encontró una bomba de succión, reportada de 500 gal/min la cual mantiene el nivel del cráter inicial constante con solo un pequeño caudal remanente que discurre hacia la siguiente fase. En este sentido, el aporte de nuevos fluidos a las vertientes se encuentra controlado actualmente.

La siguiente fase de contención en la fuente consiste en un dique ubicado a 180 metros de la caldera inicial, el cual se observó tiene un diseño y funcionalidad adecuados y mantiene un micro embalse de unos 1,000 m<sup>2</sup> con un alto contenido de aceite y agua. Dada su naturaleza estática, este embalse ha permitido la decantación del aceite el cual es extraído de la superficie, mientras la fase acuosa subyacente es absorbida y arrojada a la quebrada La Lizama.

El anterior proceso ha reducido virtualmente el aporte de nuevas manchas de aceite a la quebrada en tanto ha resistido las lluvias y ha encontrado un equilibrio para el control de la emisión.

- 4.5. Se pudo verificar la efectividad del sistema de contención en la fuente. Se recomienda disponer de equipos adicionales como respaldo en caso de falla y realizar un monitoreo constante del comportamiento del dique, principalmente durante los momentos de lluvia.

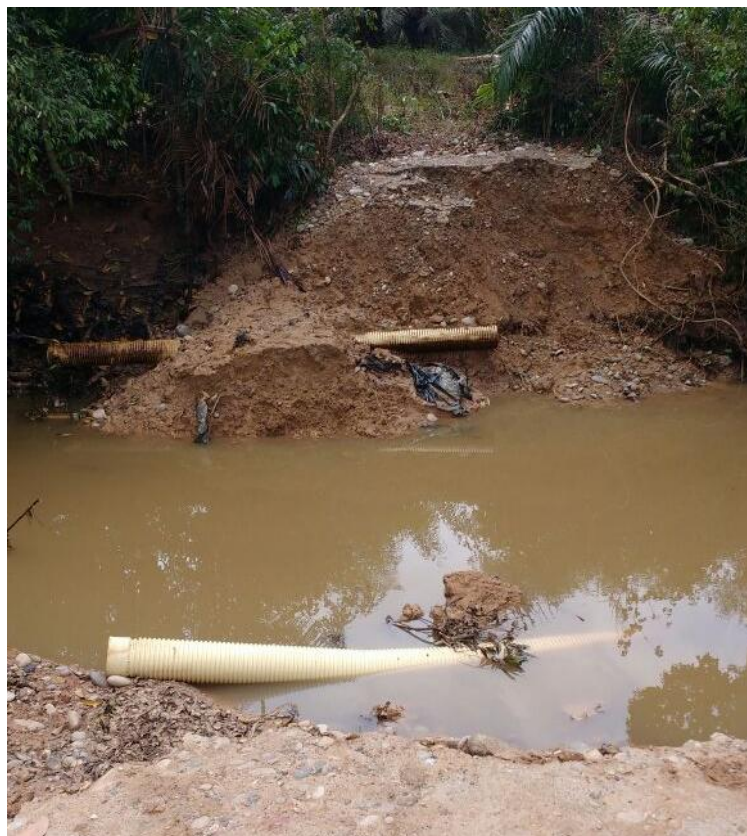
*Figura 3. Dique #2 Colapsado*

Por otra parte, se constató la ruptura del dique #2 el cual hasta la fecha del 18 de marzo se encontraba funcional. Según reportes de campo, el día 20 de marzo habrían acontecido nuevamente lluvias intensas provocando el colapso del dique.

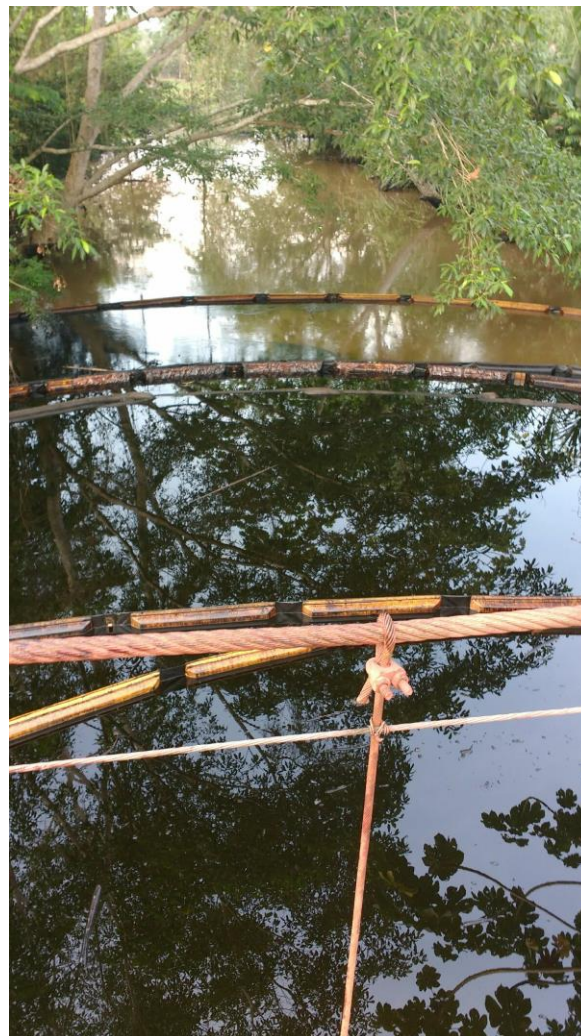
*Figura 4. Perspectiva del Punto de Control #12*

Se visitó el Punto de Control # 12, el cual en fechas anteriores se había referenciado como el punto de mayor atención en cuanto a recursos logísticos y operativos.

Para el momento de la visita, la mancha contenida había disminuido considerablemente con relación a días anteriores, y las tasas de recolección al igual que equipamientos de recolección se redujeron considerablemente en este punto.

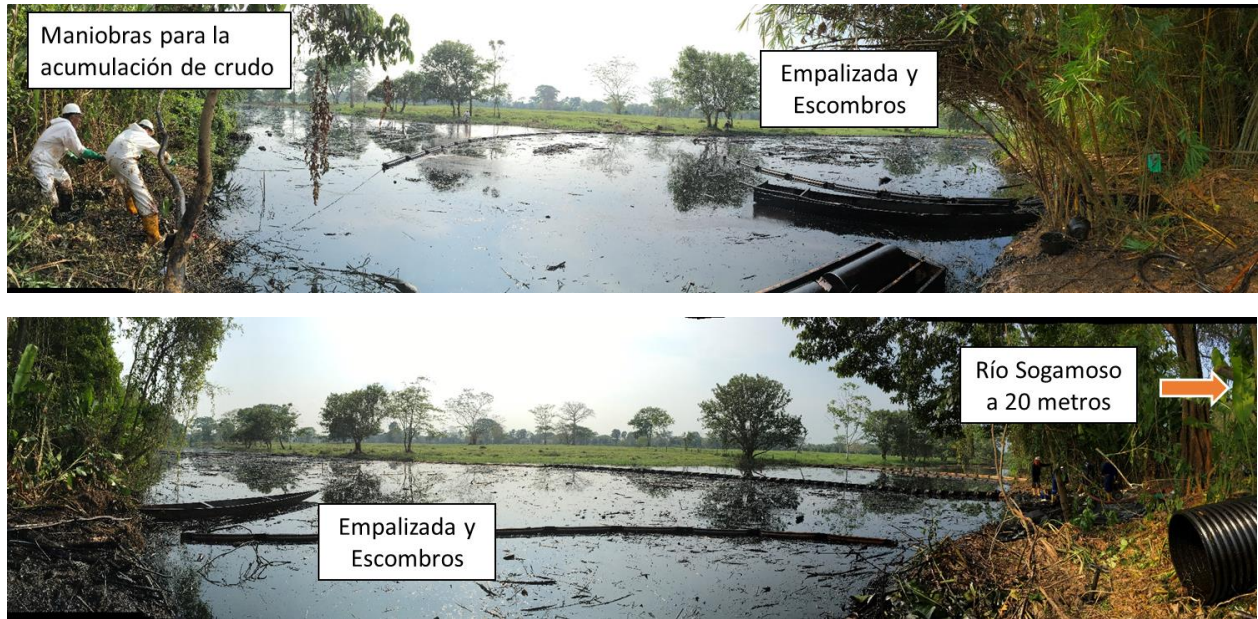
Figura 5. Estado de Punto de Contención #13

Según se pudo observar, el Punto 13 se encuentra colmatado de la mancha de hidrocarburos a lo largo del tramo final del Caño de la Muerte, a pocos metros de la desembocadura al río Sogamoso.

En el momento de la visita, las unidades de recolección estaban inactivas, por causa de la alta cantidad de residuos, escombros y empalizadas entre la mancha, lo cual imposibilita en correcto funcionamiento de los skimmer y otros equipos.

Asimismo, el acceso a este punto está restringido y no es posible el ingreso de tanques y otra maquinaria pesada. Según se observó, se adelantan tareas preliminares de adecuación de un acceso vial improvisado.

- 4.1. Según las evidencias observadas en campo, los pulsos de agua tras los rompimientos de los diques, podría haber generado el arrastre de escombros y materiales a lo largo del cauce de las quebradas La Lizama y Caño Muerto, colapsando la funcionalidad de las barreras mecánicas a su paso y derivando en una acumulación de la mancha en los tramos finales del cuerpo hídrico.

- 4.2. Se hace prioritario la focalización de esfuerzos en la limpieza de escombros en el Punto #13 por medio de lanchas motorizadas, retroexcavadoras, y otros mecanismos disponibles para retomar las labores de extracción de crudo de manera eficiente.

- 4.3. Se necesita priorizar esfuerzos en la adecuación del acceso de maquinaria pesada al Punto#13.
- 4.4. Se recomienda movilizar todo el equipamiento de extracción al Punto #13 para garantizar la absorción de la mayor cantidad de crudo posible antes de la ocurrencia de un próximo fenómeno de descargue de agua por efecto de las lluvias.
